SPAR PÅ ENERGIEN I DIN BYGNING

Energimærkningsrapport
Danmarksgade 20
7430 Ikast

Energimærkningsnummer 311064150

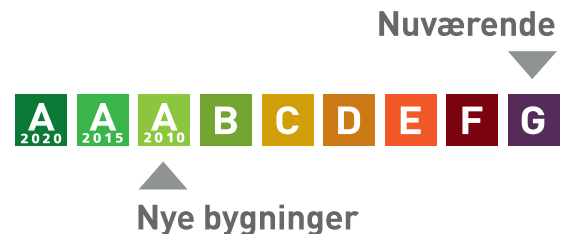
BYGNINGENS ENERGIMÆRKE

På energimærkningskalaen vises bygningens nuværende energimærke.

Hvis de rentable energibesparelsesforslag gennemføres, vil bygningen få energimærke C

Hvis de energibesparelser, der kan overvejes i forbindelse med en renovering eller vedligeholdelse også gennemføres, vil bygningen få energimærke B
