## Energimærkning for følgende ejendom:

**Adresse:** Navervej 21  
**Postnr./by:** 7430 Ikast  
**BBR-nr.:** 756-009950-001  
**Energimærkning nr.:** 100141269  
**Gyldigt 5 år fra:** 12-11-2009  
**Energikonsulent:** Henrik R. Sørensen  
**Programversion:** Energy08, Be06 version 4      **Firma:** e-consult ApS

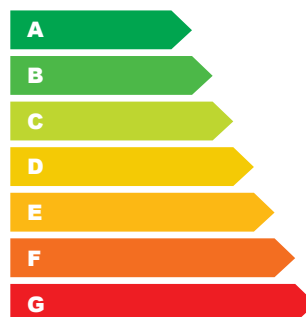
### Energimærke

#### Lavt forbrug

#### Højt forbrug

Hvis alle forslag gennemføres vil det forbedre husets energimærkning til karakteren: **D**
