# SPAR PÅ ENERGIE I DIN BYGNING

Energimærkningsrapport

Bjerrevej 61

Energimærkningsnummer 311357312

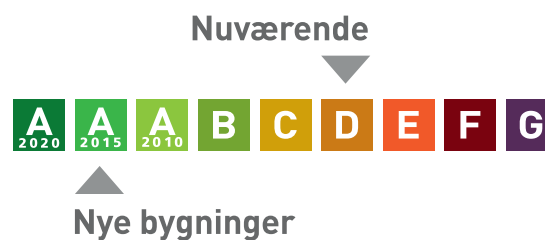
På energimærkningsskalaen vises bygningens nuværende energimærke.

Hvis de rentable energibesparelsesforslag gennemføres, vil bygningen få energimærke D

Hvis de energibesparelser, der kan overvejes i forbindelse med en renovering eller vedligeholdelse også gennemføres, vil bygningen få energimærke C
