Energimærkning for følgende ejendom:

Adresse:	Holmegade 35	
Postnr./by:	6990 Ulfborg	
BBR-nr.:	661-179712-001	
Energimærkning nr.:	200053970	
Gyldigt 10 år fra:	18-10-2011	
Energikonsulent:	Bent Boye Albertsen	
Programversion:	Energy08, Be06 version 4

Holstebro Kommune, Social & sundhed. Ulfborg Aktivcenter, Holmegade 35, Ulfborg.
1 af 2 energimærker.

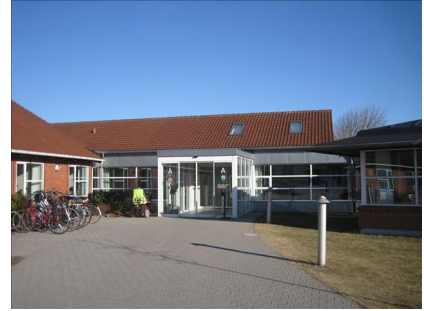
- Forslag 14: Bygning 1 1966 køkken: Udvendig efterisolering af det eksisterende flade tag med 150 mm trædefast isolering samt ny 2-lags tagpapdækning. Den eksisterende ventilerede tagkonstruktion ændres til en ikke ventileret konstruktion (varmt tag). Da der kan være ophobet fugt i taget, skal den eksisterende ventilation normalt bevares i et år efter udførelsen af den udvendige merisolering, hvorefter ventilationsåbninger i udhæng mv. kan lukkes. Den gamle tagdækning skal nu fungere som ny dampbremse, og det er derfor vigtigt, at den er lufttæt. Ved ovenlyst, hætter mv. skal den gamle tagdækning føres med op og inddækkes. Overslagsprisen omfatter ikke evt. udskiftning/forbedring af stern og udhæng.

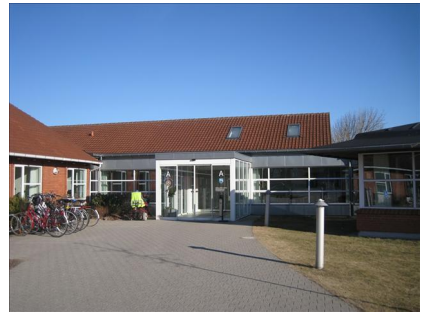
Status: Bygning 1 1966: Der er etableret mekanisk udsugning type DJF boxventilator fra toiletter via eksisterende bygningskanaler.
Bygning 1 1966: Der er monteret 1 Airmaster 401 ventilationsanlæg der ventilerer optræningslokale i fys. Aggregat er placeret i lokalet.
Bygning 1 1993 og 2002: Der er monteret 4 nyere mekanisk ventilationsanlæg:

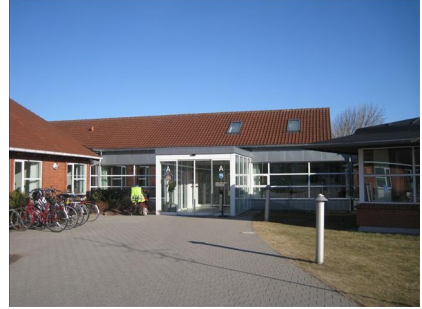
Status: Den primære opvarmning af ejendommen sker via radiatorer i alle opvarmede rum. Varmefordelingsrør er udført som to-strengs anlæg.
Bygning 1 1966 kælder: Varmefordelingsrør er udført som 1" - 2" stålrør. Rørene er isoleret med 20-30 mm isolering. Enkelte rør er dog uden isolering.
Bygning 1 1966 ingeniørgange: Varmefordelingsrør er udført som 1 1/4"- 1 1/2" stålrør. Rørene er isoleret med 20-30 mm isolering.
Bygning 1 1966 syd: På varmfordelingsanlægget er monteret en automatisk modulerende pumpe med en effekt på 85 W. Pumpen er af fabrikat Grundfos Magna 25-60.
Bygning 1 1966 nord: På varmfordelingsanlægget er monteret en automatisk modulerende pumpe med en effekt på 180 W. Pumpen er af fabrikat Grundfos Magna 32-100.

Forslag 2: Bygning 1 1966 kælder: Isolering af uisolerede varmfordelingsrør med 50 mm mineraluldsmåtte afsluttet med pap og lærred.

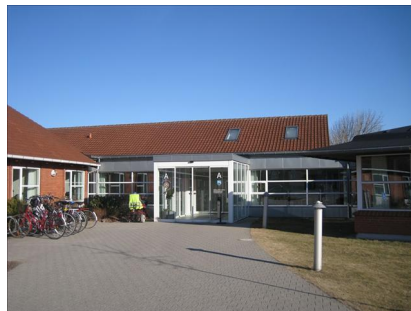
Status: Udebelysning i parklamper og væglamper skønnes dagslysstyret med skumringsrelæ.
