SPAR PÅ ENERGIEN I DIN BYGNING

Energimærkningsrapport

Herningvej 20

7540 Haderup

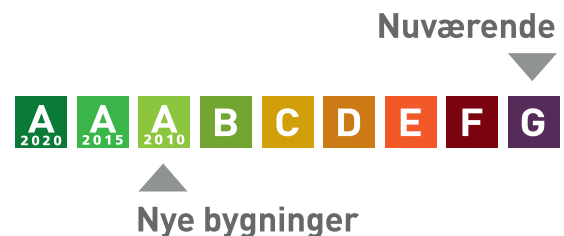
På energimærkningskalaen vises bygningens nuværende energimærke.

Hvis de rentable energibesparelsesforslag gennemføres, vil bygningen få energimærke C

Hvis de energibesparelser, der kan overvejes i forbindelse med en renovering eller vedligeholdelse også gennemføres, vil bygningen få energimærke C
