## Energimærkning for følgende ejendom:

**Adresse:** Vindelevgård 111  
**Postnr./by:** 7830 Vinderup  
**BBR-nr.:** 661-187559-001  
**Energimærkning nr.:** 200013352  
**Gyldigt 5 år fra:** 06-05-2009  
**Energikonsulent:** Per Kristensen

**Firma:** Enservice A/S

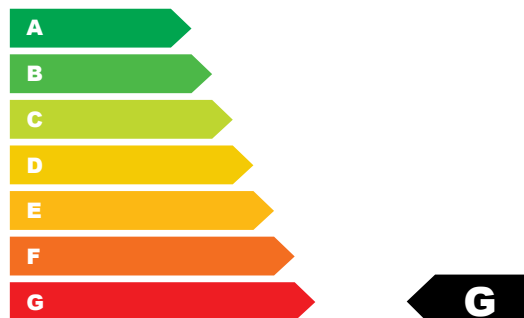
## Energimærke

Hvis forslagene gennemføres vil det forbedre bygningens energimærkning til karakteren: **F**
