## Energimærkning for følgende ejendom:

<b>Adresse:</b>	Bremdal Torv 4	
<b>Postnr./by:</b>	7600 Struer	
<b>BBR-nr.:</b>	671-089332-001	
<b>Energimærkning nr.:</b>	200023870	
<b>Gyldigt 5 år fra:</b>	12-11-2009	
<b>Energikonsulent:</b>	Hans Hykkelbjerg	
<b>Programversion:</b>	Energy08, Be06 version 4	<b>Firma:</b> COWI A/S

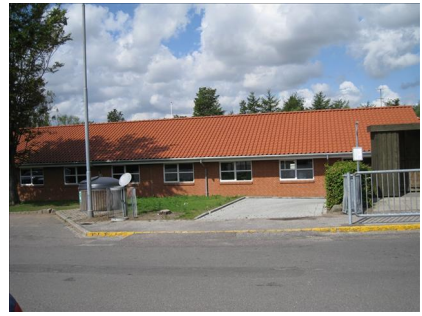
Status: Bygningen opvarmes med fjernvarme. Anlægget er udført som direkte fjernvarmeanlæg, med fjernvarmevand i fordelingsnettet.
