## Energimærkning for følgende ejendom:

Adresse: Plantage Alle 18  
 Postnr. / by: 6740 Bramming  
 BBR-nr.: 561-310135  
 Energimærkning nr.: 200021446  
 Gyldigt 5 år fra: 30-09-2009  
 Energikonsulent: Michael Ørsøe Barup      Firma: BRIX & KAMP A/S

Bygningen i energimærket anvendes til børnetandklinik i Bramming. Bygningen er opført i 1973. Der er ca. 33 m<sup>2</sup> kælder under bygningen.

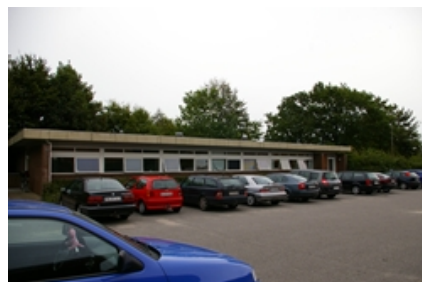
Status: Der er ca. 33 m<sup>2</sup> opvarmet kælder under bygningen. Kælderen er placeret i den vestlige ende af bygningen.

Forslag 6: Kælderydervæggene isoleres med 200 mm polystyren drænplade kl. 38 udvendigt. Det anbefales at fugtbeskytte kælderydervæggene udvendigt inden isoleringen. Der bør søges egnet rådgivning inden projekteringen og udførelsen. Forslaget er kun rentabelt ved renovering eller stigende energipriser.

| Besparelsesforslag | Årlig besparelse i energienheder | Årlig besparelse i kr. |
|---|---|---|
| 6 Efterisolering af kælderydervæggen på udvendig side med 200 mm drænplade. | 1.9 MWh Fjernvarme | 600 kr. |
