# SPAR PÅ ENERGIEN I DIN BYGNING

Energimærkningsrapport

Lien 4

6000 Kolding

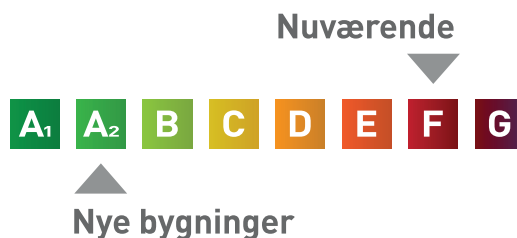
På energimærkningskalaen vises bygningens energimærke.

### Beregnet varmeforbrug pr. år:

**4.273,3 Liter fyringsgasolie**

**49.271 kr.**

**11,48 ton CO<sub>2</sub> udledning**

Bygninger, der opfylder energirammen i bygningsreglementet for 2010 (BR10), har energimærke A1 eller A2. A1 repræsenterer bygningsreglementets krav til lavenergibygninger i 2015. A2 repræsenterer bygninger der opfylder bygningsreglements almindelige krav til energirammen.
