Energimærkning for følgende ejendom:

Adresse: Mejerivej 3
 Postnr./by: 6580 Vamdrup
 BBR-nr.: 621-255140
 Energimærkning nr.: 100091721
 Gyldigt 5 år fra: 01-08-2008
 Energikonsulent: Henning Tinggaard Firma: OBH Ingeniørservice A/S

Bygningen er et fritliggende eenfamilehus i 1 plan med udnuttet tagetage opført år 1918 på i alt 115 m² opvarmet areal.

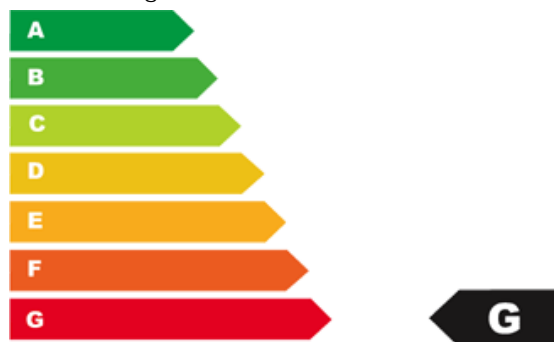
Energimærke

A er det bedst opnåelige energimærke, herefter B osv. og G er det dårligste.

Besparelsesforslag med god rentabilitet er med stor sandsynlighed en god forretning for bygningsejeren, uanset om pengene til investeringen skal lånes eller ej. Hvis alle besparelser med god rentabilitet gennemføres, vil mærket være: G
