# SPAR PÅ ENERGIE I DIN BYGNING

Energimærkningsrapport  
Thorstrupvej 8  
6800 Varde

Bygningens energimærke:

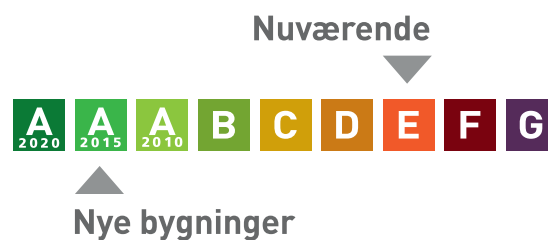
## BYGNINGENS ENERGIMÆRKE

På energimærkningsskalaen vises bygningens nuværende energimærke.

Nye bygninger skal i dag som minimum leve op til energikravene for A2015.

Hvis de rentable energibesparelsesforslag gennemføres, vil bygningen få energimærke C

Hvis de energibesparelser, der kan overvejes i forbindelse med en renovering eller vedligeholdelse også gennemføres, vil bygningen få energimærke C
