Energimærkning for følgende ejendom:

Adresse: Strædet 9
 Postnr./by: 3770 Allinge
 BBR-nr.: 400-039372
 Energimærkning nr.: 100068967
 Gyldigt 5 år fra: 04-03-2008
 Energikonsulent: Marie-Louise Johansen Firma: Marie Louise Johansen

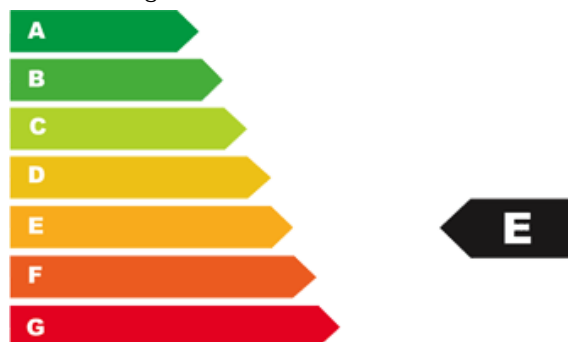
Energimærke

A er det bedst opnåelige energimærke, herefter B osv. og G er det dårligste.

Udføres de foreslåede forbedringer vil energimærket forbedres fra E til D.
