ENERGIMÆRKNINGSRAPPORT

ENERGIMÆRKE OG FORSLAG TIL ENERGIFORBEDRINGER

Kelstrupvej 73
6100 Haderslev

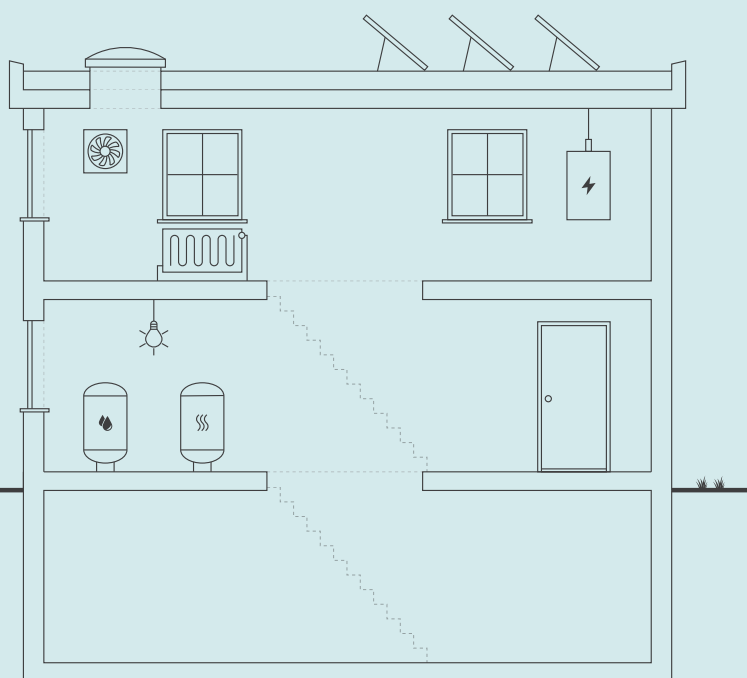
Skitsen illustrerer en generisk bygning, baseret på bygningens karaktertræk. Ikonforklaring kan ses under afsnittet IKONFORKLARING.
