# SPAR PÅ ENERGIEN I DIN BYGNING

Energimærkningsrapport  
HAB afd. 38 - Birkelund 14 - 64 m<sup>2</sup>  
Birkelund 14  
6100 Haderslev

HAB afd. 38 - Birkelund 14

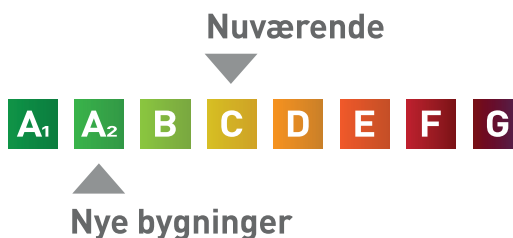
På energimærkningskalaen vises bygningens energimærke.

### Beregnet varmeforbrug pr. år:

**758,2 m<sup>3</sup> naturgas**

**7.328 kr.**

**1,70 ton CO<sub>2</sub> udledning**
