## Energimærkning for følgende ejendom:

**Adresse:** Kirkevej 7  
**Postnr./by:** 6534 Agerskov  
**BBR-nr.:** 550-020042-001  
**Energimærkning nr.:** 200038270  
**Gyldigt 5 år fra:** 01-10-2010  
**Energikonsulent:** Leif Hedensted  
**Programversion:** Energy08, Be06 version 4  
**Firma:** Just A/S

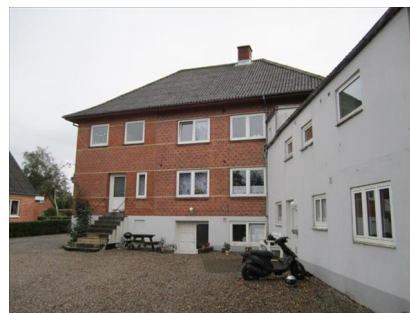
| Oplyst varmeforbrug | Energimærke |
| <ul style="list-style-type: none"> <li><b>Udgift inkl. moms og afgifter:</b> 49.962 kr./år</li> <li><b>Forbrug:</b> 0,0 Liter fuelolie</li> <li><b>Oplyst for perioden:</b><br/>Fuelolie: 01-06-2009 - 31-05-2010</li> </ul> <p>Ejendommens oplyste forbrug og udgifter er klimakorrigerede af energikonsulenten, så det udtrykker forbrug og udgifter for et gennemsnitligt år rent temperaturmæssigt.</p> | <p><b>Lavt forbrug</b></p> <p>A B C D E F G</p> <p><b>Højt forbrug</b></p> <p><b>F</b></p> |

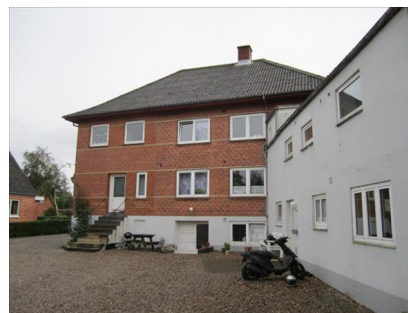
Hvis alle forslag gennemføres vil det forbedre husets energimærkning til karakteren: **C**

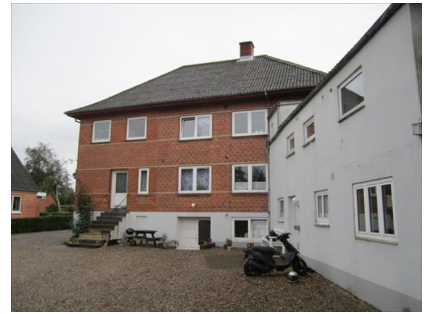
**Status:** Den primære opvarmning af ejendommen sker via radiatorer i alle opvarmede rum. Varmefordelingsrør er udført som to-strengs anlæg. Varmefordelingsrør er udført som stålrør. Rørene er isoleret med 10 mm isolering.

**Forslag 6:** Efterisolering af varmfordelingsrør med 50 mm mineraluldsmåtte afsluttet med pap og lærred.

| Forslag til forbedring | Årlig besparelse i energienheder | Årlig besparelse i kr. inkl. moms | Skønnet investering inkl. moms | Tilbagebetalingstid |
|---|---|---|---|---|
| 6 Efterisolering af varmfordelingsrør | 8 kWh el<br>128,8 Liter fuelolie | 1.000 kr. | 7.000 kr. | 7,2 år |
