Energimærkning for følgende ejendom:

Adresse: Øster Digetoft 9
 Postnr./by: 6760 Ribe
 BBR-nr.: 561-318124
 Energimærkning nr.: 100094209
 Gyldigt 5 år fra: 23-08-2008
 Energikonsulent: Lars Ankersen Firma: Lars Ankersen

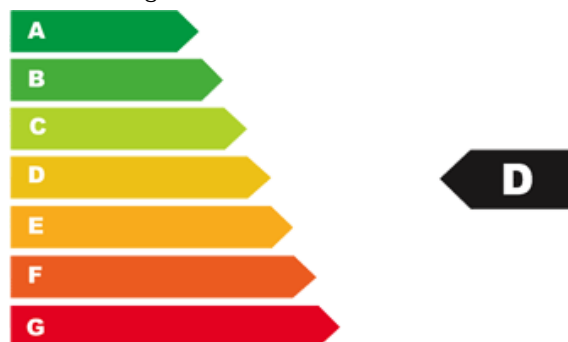
Energimærke

Lavt forbrug

Højt forbrug

A er det bedst opnåelige energimærke, herefter B osv. og G er det dårligste.

Besparelsesforslag med god rentabilitet er med stor sandsynlighed en god forretning for bygningsejeren, uanset om pengene til investeringen skal lånes eller ej. Hvis alle besparelser med god rentabilitet gennemføres, vil mærket være: C
