## Energimærkning for følgende ejendom:

**Adresse:** Skansevej 5  
**Postnr./by:** 6392 Bolderslev  
**BBR-nr.:** 580-014279-001  
**Energimærkning nr.:** 200012274  
**Gyldigt 5 år fra:** 03-04-2009  
**Energikonsulent:** Ole Andreasen

Bygningen anvendes som brandstation (transport- og garageanlæg), anvendelseskode 310.

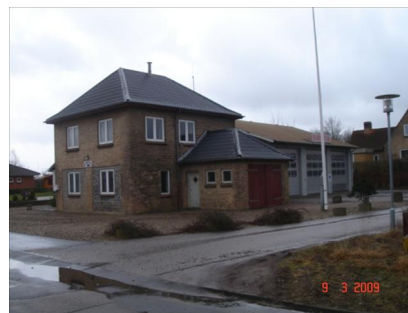
Status: Parallele lofter i garage skønnes isoleret med 150 mm mineraluld.  
 Loft mod uopvarmet tagrum er isoleret med 100 mm mineraluld.

Forslag 7: Efterisolering af loft mod uopvarmet tagrum med 250 mm. Inden efterisolering af loft igangsættes skal det undersøges nærmere om de eksisterende konstruktioner er tilstrækkelig tætte. Evt. udførelse af ny dampspærre eller udbedring af utætheder skal tillægges de anførte overslagspriser. Evt. etablering af gangbro eller hævnning af eksisterende gangbro eller gulvbrædder i tagrummet skal også tillægges overslagsprisen.

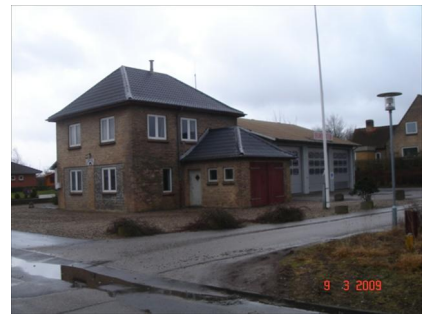
- Status: Porte er med isolerede felter og isoleringsruder.  
Oplukkelige vinduer med er monteret med 2 lags termorude.  
Massiv yderdør isoleret og med beklædning på begge sider.  
Yderdør med 1 rude og isoleret fylding. Dør er monteret med 2 lags termorude.  
Oplukkelige vinduer er monteret med 2 lags termorude.  
Yderdør med 1 rude og isoleret fylding er monteret med 2 lags termorude.
- Forslag 8: Udskiftning af 2 lags termoruder i vinduer til energiruder med U-værdi mindre end 1,1.  
Energiruderne skal være med varm kant.

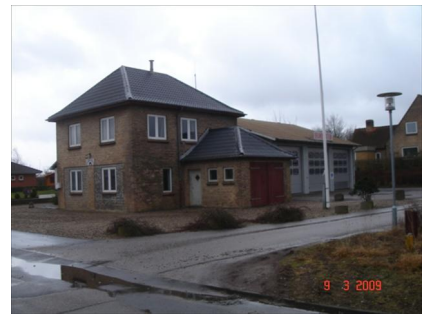
Forslag 2: Den ældre gaskedel udskiftes til ny kondenserende solo gaskedel. I henhold til bygningsreglementet stilles der krav til virkningsgrad ved udskiftning af gaskedel. Dette betyder at der ikke længere må installeres traditionelle kedler med lukket forbrænding. Der opnås derved også den største besparelse, men ikke nødvendigvis den bedste rentabilitet, da kondenserende kedler er noget dyrere. Det er vigtigt at kondenserende kedler kører med lave driftstemperaturer. Det er derfor nødvendigt at vurdere om varmekilder er store nok for at opnå den nødvendige indetemperatur på kolde dage. I visse tilfælde kan udskiftning af kedel først opnå maksimal effekt, hvis der samtidig foretages forbedring af klimaskærmen.

| Forslag til forbedring | Årlig besparelse i energienheder | Årlig besparelse i kr.inkl.moms | Skønnet investering inkl.moms | Tilbagebetalingstid |
|---|---|---|---|---|
| 2 Udskiftning af kedel til kondenserende kedel (Energimærke A) | 166 kWh el<br>1.236,4 m <sup>3</sup> naturgas | 9.200 kr. | 60.000 kr. | 6,6 år |
