## Energimærkning for følgende ejendom:

Adresse: Smedefod 10A  
 Postnr./by: 6392 Bolderslev  
 BBR-nr.: 580-015315  
 Energimærkning nr.: 200007235  
 Gyldigt 5 år fra: 20-08-2008  
 Energikonsulent: Jes Bøgelund

Bygningen er en skole i 1 plan opført år 1975 på i alt 3970 m<sup>2</sup> udnyttet etageareal.

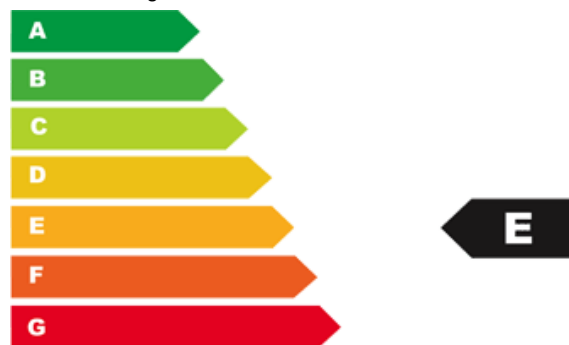
Lavt forbrug

Højt forbrug

A er det bedst opnåelige energimærke, herefter B osv. og G er det dårligste.

Besparelsesforslag med god rentabilitet er med stor sandsynlighed en god forretning for bygningsejeren, uanset om pengene til investeringen skal lånes eller ej. Hvis alle besparelser med god rentabilitet gennemføres, vil mærket være: D
