## Energimærkning for følgende ejendom:

Adresse: Smedefod 10A  
 Postnr./by: 6392 Bolderslev  
 BBR-nr.: 580-015315  
 Energimærkning nr.: 200007236  
 Gyldigt 5 år fra: 20-08-2008  
 Energikonsulent: Jes Bøgelund

Firma: OBH Ingeniørservice A/S

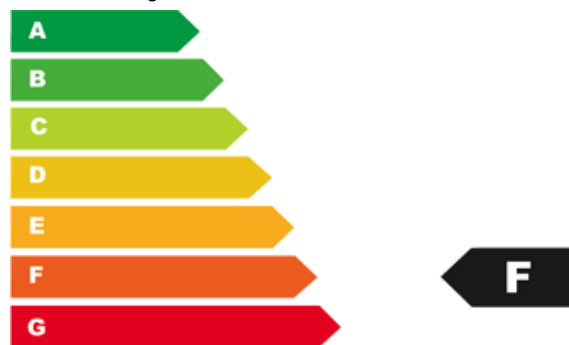
### Energimærke

Lavt forbrug

Højt forbrug

A er det bedst opnåelige energimærke, herefter B osv. og G er det dårligste.
