Energimærkningsrapport

Eriksvej 39

4100 Ringsted

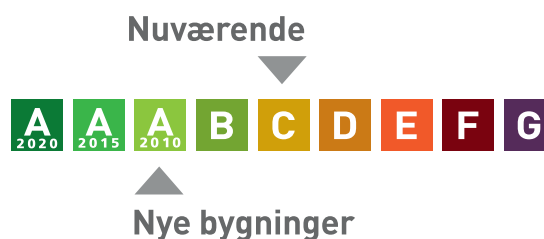
BYGNINGENS ENERGIMÆRKE

På energimærkningskalaen vises bygningens nuværende energimærke.

Nye bygninger skal i dag som minimum leve op til energikravene for A2010.

Hvis de rentable energibesparelsesforslag gennemføres, vil bygningen få energimærke B

Hvis de energibesparelser, der kan overvejes i forbindelse med en renovering eller vedligeholdelse også gennemføres, vil bygningen få energimærke A2010
