SPAR PÅ ENERGIEN I DIN BYGNING

- status og forbedringer

Energimærkningsrapport
Andelsboligforeningen af 1941
Ringsted afd. 5.
Syrenvej 21
4100 Ringsted

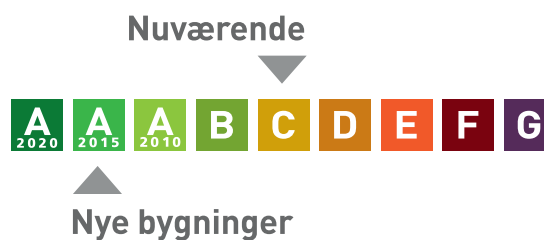
På energimærkningsskalaen vises bygningens nuværende energimærke.

Hvis de rentable energibesparelsesforslag gennemføres, vil bygningen få energimærke C

Hvis de energibesparelser, der kan overvejes i forbindelse med en renovering eller vedligeholdelse også gennemføres, vil bygningen få energimærke C
