## Energimærkning for følgende ejendom:

**Adresse:** Søgade 25  
**Postnr./by:** 4100 Ringsted  
**BBR-nr.:** 329-070239-001  
**Energimærkning nr.:** 200017957  
**Gyldigt 5 år fra:** 27-07-2009

**Energikonsulent:** Poul Erik Karlsen

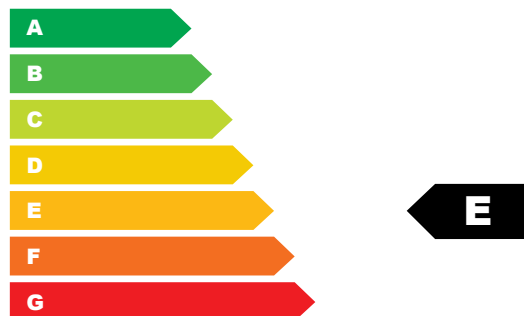
## Energimærke

**Lavt forbrug**

**Højt forbrug**

Hvis forslagene gennemføres vil det forbedre bygningens energimærkning til karakteren: **C**
