# SPAR PÅ ENERGIEN I DIN BYGNING

Energimærkningsrapport

NANOK

Storegade 30

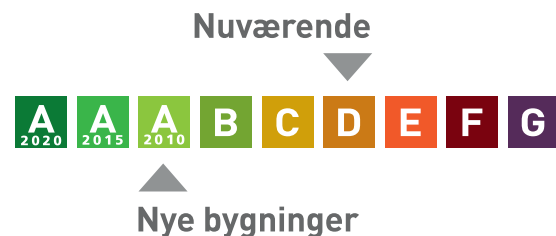
## BYGNINGENS ENERGIMÆRKE

På energimærkningskalaen vises bygningens nuværende energimærke.

Hvis de rentable energibesparelsesforslag gennemføres, vil bygningen få energimærke C

Hvis de energibesparelser, der kan overvejes i forbindelse med en renovering eller vedligeholdelse også gennemføres, vil bygningen få energimærke C
