SPAR PÅ ENERGIEN I DIN BYGNING

Energimærkningsrapport
Nørregade 49
3770 Allinge

Energimærkningsnummer 311082651

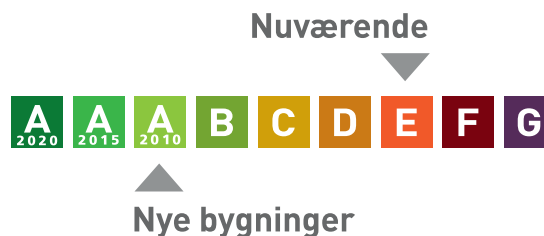
BYGNINGENS ENERGIMÆRKE

På energimærkningskalaen vises bygningens nuværende energimærke.

Nye bygninger skal i dag som minimum leve op til energikravene for A2010.

Hvis de rentable energibesparelsesforslag gennemføres, vil bygningen få energimærke C

Hvis de energibesparelser, der kan overvejes i forbindelse med en renovering eller vedligeholdelse også gennemføres, vil bygningen få energimærke B
