Energimærkning for følgende ejendom:

Adresse: Pilegade 5
 Postnr./by: 3770 Allinge
 BBR-nr.: 400-029210
 Energimærkning nr.: 100092237
 Gyldigt 5 år fra: 07-08-2008
 Energikonsulent: Tom Jensen

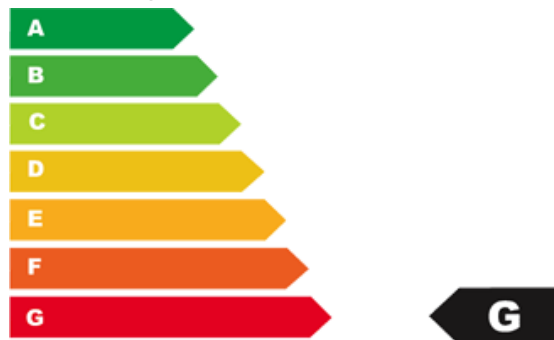
Energimærke

A er det bedst opnåelige energimærke, herefter B osv. og G er det dårligste.

Besparelsesforslag med god rentabilitet er med stor sandsynlighed en god forretning for bygningsejeren, uanset om pengene til investeringen skal lånes eller ej. Hvis alle besparelser med god rentabilitet gennemføres, vil mærket være: C
