Energimærkningsrapport

Pilekroen

Pilegade 8

3770 Allinge

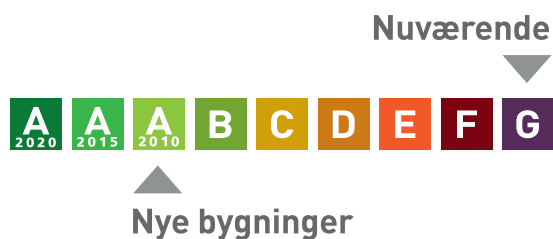
## BYGNINGENS ENERGIMÆRKE

På energimærkningsskalaen vises bygningens nuværende energimærke.

Hvis de rentable energibesparelsesforslag gennemføres, vil bygningen få energimærke B

Hvis de energibesparelse, der kan overvejes i forbindelse med en renovering eller vedligeholdelse også gennemføres, vil bygningen få energimærke B
