# SPAR PÅ ENERGIE I DIN BYGNING

Energimærkningsrapport

Hammershusvej 7

Energimærkningsnummer 311173229

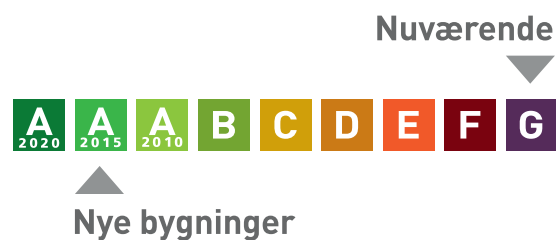
## BYGNINGENS ENERGIMÆRKE

På energimærkningsskalaen vises bygningens nuværende energimærke.

Hvis de rentable energibesparelsesforslag gennemføres, vil bygningen få energimærke B

Hvis de energibesparelser, der kan overvejes i forbindelse med en renovering eller vedligeholdelse også gennemføres, vil bygningen få energimærke B
