## Energimærkning for følgende ejendom:

Adresse: Skarpegade 13  
 Postnr./by: 3700 Rønne  
 BBR-nr.: 400-198438  
 Energimærkning nr.: 100090377  
 Gyldigt 5 år fra: 18-07-2008  
 Energikonsulent: Johan Lorentzen

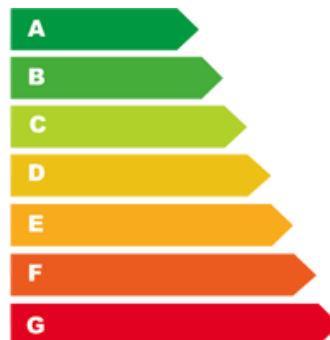
### Energimærke

Lavt forbrug

**D**

Højt forbrug

A er det bedst opnåelige energimærke, herefter B osv. og G er det dårligste.

Besparelsesforslag med god rentabilitet er med stor sandsynlighed en god forretning for bygningsejeren, uanset om pengene til investeringen skal lånes eller ej. Hvis alle besparelser med god rentabilitet gennemføres, vil mærket være: D
