SPAR PÅ ENERGIEN I DIN BYGNING

Energimærkningsrapport
Vesterbrogade 32
4930 Maribo

Energimærkningsnummer 311116116

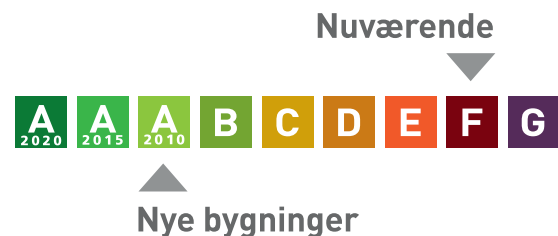
BYGNINGENS ENERGIMÆRKE

På energimærkningskalaen vises bygningens nuværende energimærke.

Hvis de rentable energibesparelsesforslag gennemføres, vil bygningen få energimærke D

Hvis de energibesparelser, der kan overvejes i forbindelse med en renovering eller vedligeholdelse også gennemføres, vil bygningen få energimærke C
