SPAR PÅ ENERGIEN I DIN BYGNING

Energimærkningsrapport
Ramsherred 76
5610 Assens

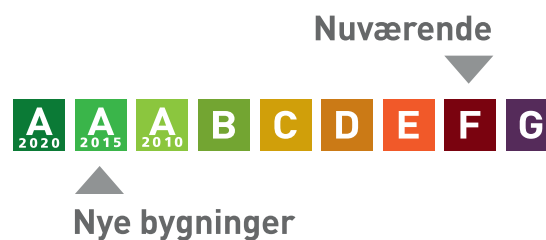
BYGNINGENS ENERGIMÆRKE

På energimærkningsskalaen vises bygningens nuværende energimærke.

Hvis de rentable energibesparelsesforslag gennemføres, vil bygningen få energimærke E

Hvis de energibesparelser, der kan overvejes i forbindelse med en renovering eller vedligeholdelse også gennemføres, vil bygningen få energimærke D
