## Energimærkning for følgende ejendom:

Adresse: Ramsherred 5  
Postnr./by: 5610 Assens  
BBR-nr.: 420-004216  
Energimærkning nr.: 100082079  
Gyldigt 5 år fra: 27-05-2008

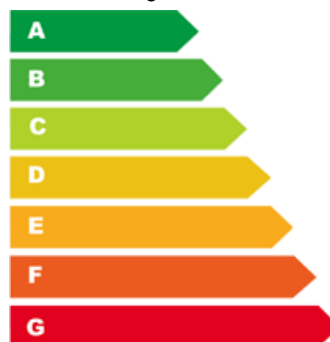
### Energimærke

Lavt forbrug

Højt forbrug

A er det bedst opnåelige energimærke, herefter B osv. og G er det dårligste.

Besparelsesforslag med god rentabilitet er med stor sandsynlighed en god forretning for bygningsejeren, uanset om pengene til investeringen skal lånes eller ej. Hvis alle besparelser med god rentabilitet gennemføres, vil mærket være: C
