Energimærkning for følgende ejendom:

Adresse:	Thorsgade 75

Postnr./by:	5000 Odense C	
BBR-nr.:	461-024629-001	
Energimærkning nr.:	200031129	
Gyldigt 5 år fra:	05-05-2010	
Energikonsulent:	Jacob Stenderup	
Programversion:	Energy08, Be06 version 4

Boligforeningen Højstrup
Thomas B. Thriges Gade 32
5100 Odense C
Afd. 23 - Thorsgade 75-79

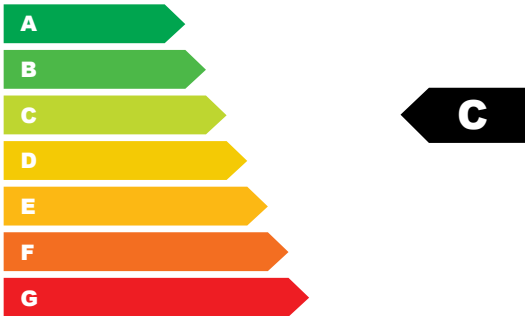
Oplyst varmeforbrug	Energimærke
<ul style="list-style-type: none"> Udgift inkl. moms og afgifter: 76.703 kr./år Forbrug: 2.669,09 m³ fjernvarme Oplyst for perioden: Fjernvarme: 01-09-2008 - 31-08-2009 <p>Ejendommens oplyste forbrug og udgifter er klimakorrigerede af energikonsulenten, så det udtrykker forbrug og udgifter for et gennemsnitligt år rent temperaturmæssigt.</p>	<p>Lavt forbrug</p>

<p>Højt forbrug</p>
