Energimærkning for følgende ejendom:

Adresse: Vindegade 7
Postnr./by: 5000 Odense C
BBR-nr.: 461-434959-001
Energimærkning nr.: 200016554
Gyldigt 5 år fra: 30-06-2009

Firma: PP Rådgivning A/S

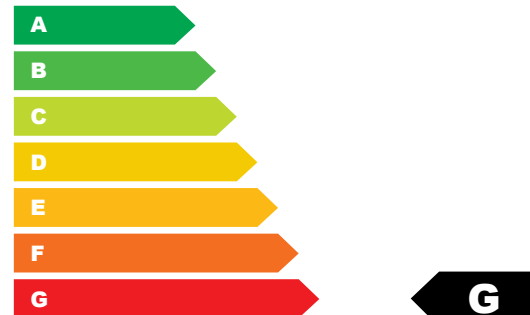
Energimærke

Lavt forbrug

Højt forbrug

Hvis forslagene gennemføres vil det forbedre bygningens energimærkning til karakteren: **D**
