# SPAR PÅ ENERGIE I DIN BYGNING

Energimærkningsrapport

Falkenbergvej 3B

5600 Faaborg

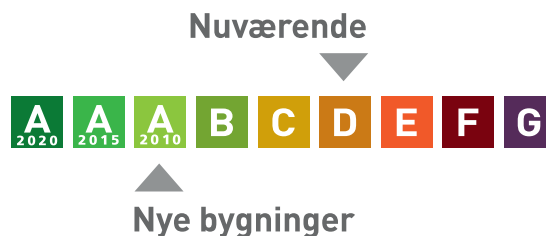
## BYGNINGENS ENERGIMÆRKE

På energimærkningsskalaen vises bygningens nuværende energimærke.

Hvis de rentable energibesparelsesforslag gennemføres, vil bygningen få energimærke C

Hvis de energibesparelser, der kan overvejes i forbindelse med en renovering eller vedligeholdelse også gennemføres, vil bygningen få energimærke B
