## Energimærkning for følgende ejendom:

Adresse: Klitgade 12  
Postnr./by: 9900 Frederikshavn  
BBR-nr.: 813-040786  
Energimærkning nr.: 100112617  
Gyldigt 5 år fra: 02-03-2009  
Energikonsulent: Jørn Bachmann

Firma: OBH Ingeniørservice A/S

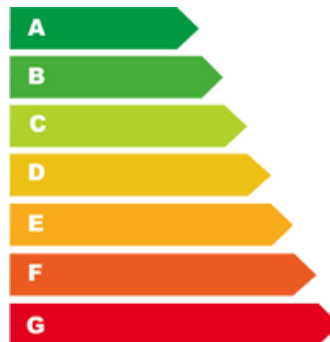
### Energimærke

Energimærket angiver varmeforbrug under standard betingelser for vejr, familiestørrelse, krav til rumtemperatur, forbrugsvaner m.m. Mærket fortæller altså om bygningens kvalitet - ikke om måden den bruges på eller om vinteren var kold eller mild. Derfor kan det beregnede årsforbrug afvige fra det faktiske forbrug, som fremgår af el- og varme-regninger. Læs mere i pjecen "Sådan beregnes varmeforbruget i boligens energimærke" på [www.energitjenesten.dk](http://www.energitjenesten.dk).

Lavt forbrug

Højt forbrug

Hvis alle forslag gennemføres vil det forbedre husets energimærkning til karakteren: **E**
