## Energimærkning for følgende ejendom:

Adresse: Borgergade 25  
 Postnr. / by: 9000 Aalborg  
 BBR-nr.: 851-026347  
 Energimærkning nr.: 200038155  
 Gyldigt 5 år fra: 30-09-2010  
 Energikonsulent: Willy Guldbæk Karlsen  
 Programversion: EK-Pro, Be06 version 4 Firma: OBH Ingeniørservice A/S

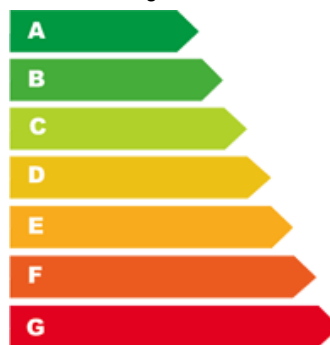
### Energimærke

Lavt forbrug

Højt forbrug

Hvis alle forslag gennemføres, vil det forbedre husets energimærkning til karakteren: **C**
