## Energimærkning for følgende ejendom:

<b>Adresse:</b>	Dalgasgade 23	
<b>Postnr./by:</b>	9000 Aalborg	
<b>BBR-nr.:</b>	851-040560-001	
<b>Energimærkning nr.:</b>	200043732	
<b>Gyldigt 5 år fra:</b>	30-12-2010	
<b>Energikonsulent:</b>	Willy Karlsen	
<b>Programversion:</b>	Energy08, Be06 version 4	<b>Firma:</b> OBH Ingeniørservice A/S

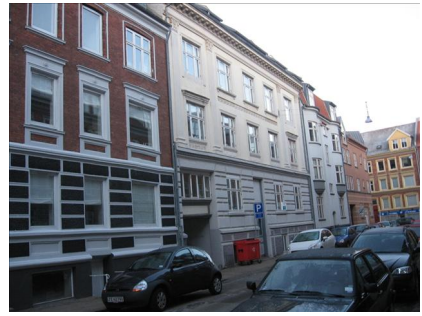
- **Loft og tag**

Status: - hanebåndsloft er med lerindskud i bjælkelaget.  
- skråvæg er uisolert.  
- lodret skunk er uisolert.

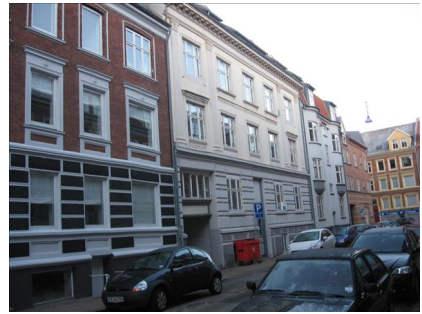
Status: - varmfordeling til radiatorer sker ved et 2-strengsanlæg.  
- varmerør i kælder er isolerede.  
- varmerør i boliger er uisolerede.

Forslag 2: Det anbefales at:  
- isolere varmerør i kælder med min 30 mm og i boliger med min. 20 mm isolering for at mindske varmetabet fra disse.
