## Energimærkning for følgende ejendom:

**Adresse:** Reberbansgade 3  
**Postnr./by:** 9000 Aalborg  
**BBR-nr.:** 851-245278-001  
**Energimærkning nr.:** 200051598  
**Gyldigt 7 år fra:** 28-07-2011  
**Energikonsulent:** Henrik Laursen  
**Programversion:** Energy08, Be06 version 4

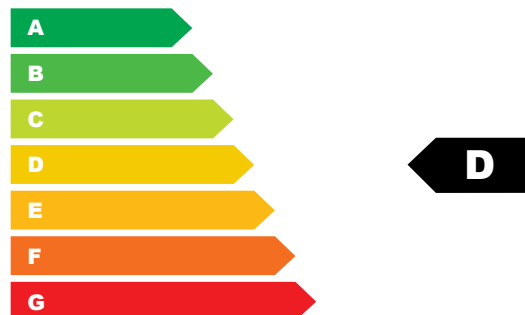
### Energimærke

#### Lavt forbrug

#### Højt forbrug

Hvis alle forslag gennemføres vil det forbedre husets energimærkning til karakteren: **D**
