Energimærkning for følgende ejendom:

Adresse: Istedgade 13
Postnr./by: 9000 Aalborg
BBR-nr.: 851-136959-001
Energimærkning nr.: 200046462
Gyldigt 10 år fra: 07-03-2011
Energikonsulent: Steen Balslev-Olesen
Programversion: Energy08, Be06 version 4

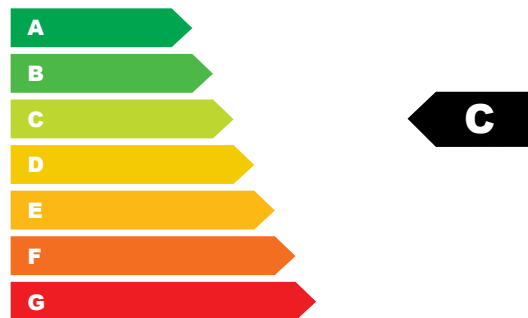
Energimærke

Lavt forbrug

Højt forbrug

Hvis alle forslag gennemføres vil det forbedre husets energimærkning til karakteren: **C**

Hvis samtlige forslag udbedres, også forslag ved energiforbedring ved ombygning og renovering, forbedres bygningen til mærket "B".
