## Energimærkning for følgende ejendom:

Adresse: Ryesgade 5  
 Postnr. / by: 9000 Aalborg  
 BBR-nr.: 851-256792  
 Energimærkning nr.: 200003655  
 Gyldigt 5 år fra: 15-11-2007  
 Energikonsulent: Lars Ibsen

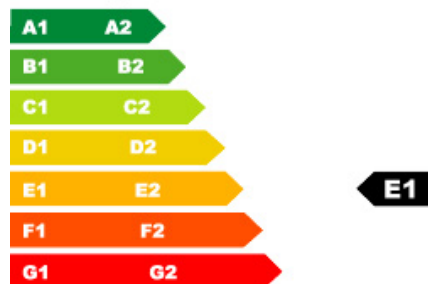
### Energimærke

Lavt forbrug

Højt forbrug

A1 er det bedst opnåelige energimærke, så A2, herefter B1 osv. og G2 er det dårligste.
