## Energimærkning for følgende ejendom:

Adresse: Klostermarken 38  
 Postnr./by: 9000 Aalborg  
 BBR-nr.: 851-159630  
 Energimærkning nr.: 100090119  
 Gyldigt 5 år fra: 17-07-2008  
 Energikonsulent: Jørn Bachmann

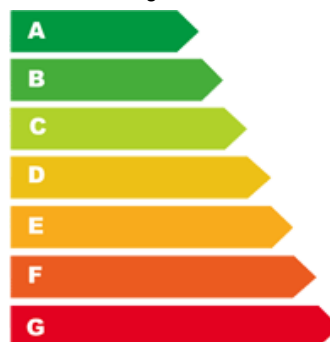
**D**

A er det bedst opnåelige energimærke, herefter B osv. og G er det dårligste.
