SPAR PÅ ENERGIEN I DIN BYGNING

Energimærkningsrapport
Brogade 1 abc
Brogade 1A
7700 Thisted

Energimærkningsnummer 311044823

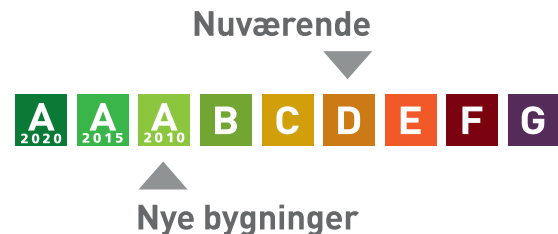
På energimærkningskalaen vises bygningens nuværende energimærke.

Hvis de rentable energibesparelsesforslag gennemføres, vil bygningen få energimærke C

Hvis de energibesparelser, der kan overvejes i forbindelse med en renovering eller vedligeholdelse også gennemføres, vil bygningen få energimærke C
