## Energimærkning for følgende ejendom:

**Adresse:** Jernbanegade 7 A  
**Postnr./by:** 7700 Thisted  
**BBR-nr.:** 787-016561-001  
**Energimærkning nr.:** 200054625  
**Gyldigt 10 år fra:** 08-11-2011  
**Energikonsulent:** Willy Karlsen  
**Programversion:** Energy08, Be06 version 4  
**Firma:** OBH Ingeniørservice A/S

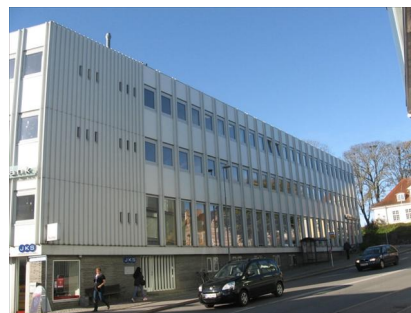
Forslag 5: Termoruder er egnede til udskiftning med lavenergiruder. I samme forbindelse kan der foretages vedligehold/forbedringer af overflader og tæthed. Varmetabet på disse bygningsdele vil blive reduceret ved disse tiltag.  
Ved udskiftning af defekte/punkterede termoruder anbefales at anvende lavenergiruder med "varme kanter" og krypton-gas i hulrummet.
