Energimærkning for følgende ejendom:

Adresse: Sandstumpvej 40
 Postnr./by: 8500 Grenaa
 BBR-nr.: 707-049596
 Energimærkning nr.: 100144841
 Gyldigt 5 år fra: 16-12-2009
 Energikonsulent: Jørgen Christensen
 Programversion: EK-Pro, Be06 version 4 Firma: OBH Ingeniørservice A/S

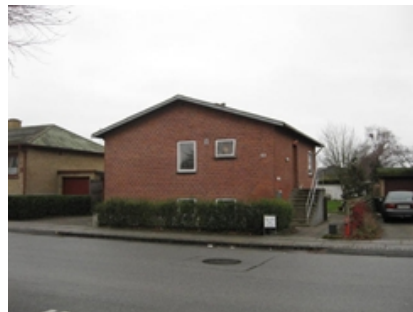
Ved boreprøve på facade mod syd og gavl mod vest blev ydervæggen konstateret som værende uisoleret.

Bygningen er opført før 1961, hvor ydervægge kunne være opført som hule mure. Ydervægge kan også være med hulmursfyld, for eksempel i forbindelse med efterisolering.

Ydervægge er i en svag kvalitet med mange skader – herunder afskalninger fra fuger.
