Energimærkning for følgende ejendom:

Adresse: Dalgas Avenue 12
 Postnr./by: 8000 Århus C
 BBR-nr.: 751-068514
 Energimærkning nr.: 200014134
 Gyldigt 5 år fra: 27-05-2009
 Energikonsulent: Pierre Lecuelle

Bygningerne er en del af Ingeniørhøjskolen i Århus og er opført i 1961. Denne energimærkning omfatter gymnastiksal samt to mellembygninger der anvendes til undervisningsformål samt mødelokaler etc. BBR anvendelseskode 420. Opvarmet areal ialt på ca. 802 m², ifølge BBR. Den er energimærket som én bygning.

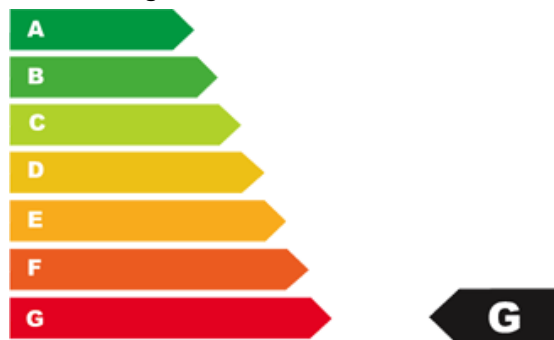
Energimærke

Lavt forbrug

Højt forbrug

Hvis alle forslag gennemføres vil det forbedre husets energimærkning til karakteren: E
