## Energimærkning for følgende ejendom:

**Adresse:** Dalgas Avenue 46  
**Postnr./by:** 8000 Århus C  
**BBR-nr.:** 751-069081-001  
**Energimærkning nr.:** 200017554  
**Gyldigt 5 år fra:** 15-07-2009  
**Energikonsulent:** Jørgen U. Jacobsen

**Firma:** FORCE Technology

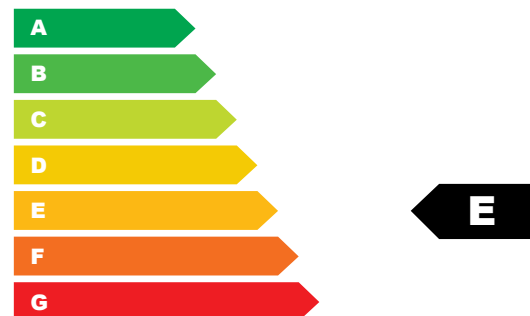
### Energimærke

#### Lavt forbrug

#### Højt forbrug

Hvis forslagene gennemføres vil det forbedre bygningens energimærkning til karakteren: **D**
