## Energimærkning for følgende ejendom:

Adresse: Bindslevs Plads 6  
 Postnr./by: 8600 Silkeborg  
 BBR-nr.: 740-004993  
 Energimærkning nr.: 200011380  
 Gyldigt 5 år fra: 12-03-2009  
 Energikonsulent: Mads Mikael Nielsen Firma: OBH Ingeniørservice A/S

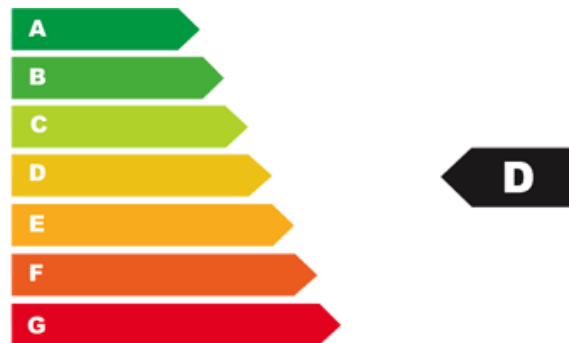
### Energimærke

Lavt forbrug

Højt forbrug

A er det bedst opnåelige energimærke, herefter B osv. og G er det dårligste.
