Energimærkningsrapport

Lysbrogade 46

8600 Silkeborg

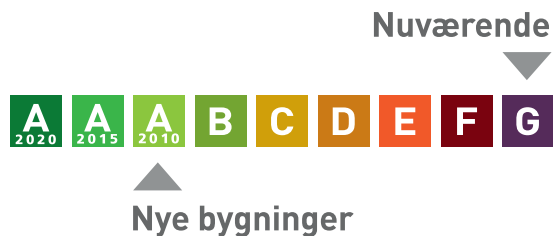
BYGNINGENS ENERGIMÆRKE

På energimærkningskalaen vises bygningens nuværende energimærke.

Nye bygninger skal i dag som minimum leve op til energikravene for A2010.

Hvis de rentable energibesparelsesforslag gennemføres, vil bygningen få energimærke A2015

Hvis de energibesparelser, der kan overvejes i forbindelse med en renovering eller vedligeholdelse også gennemføres, vil bygningen få energimærke A2010
