# SPAR PÅ ENERGIE I DIN BYGNING

Energimærkningsrapport

Adelgade 26A, B og C

8660 Skanderborg

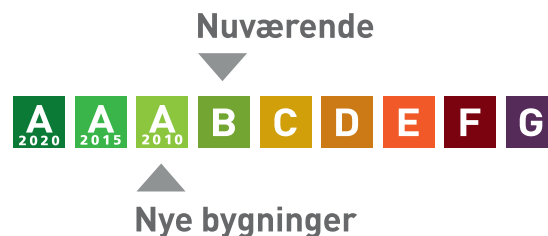
## BYGNINGENS ENERGIMÆRKE

På energimærkningsskalaen vises bygningens nuværende energimærke.

Nye bygninger skal i dag som minimum leve op til energikravene for A2010.

Hvis de rentable energibesparelsesforslag gennemføres, vil bygningen få energimærke B

Hvis de energibesparelser, der kan overvejes i forbindelse med en renovering eller vedligeholdelse også gennemføres, vil bygningen få energimærke A2010
