# SPAR PÅ ENERGIE I DIN BYGNING

## - status og forbedringer

Energimærkningsrapport  
Egeskov Bygade 45  
7000 Fredericia

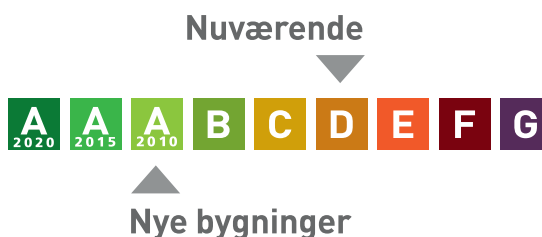
## BYGNINGENS ENERGIMÆRKE

På energimærkningsskalaen vises bygningens nuværende energimærke.

Hvis de rentable energibesparelsesforslag gennemføres, vil bygningen få energimærke D

Hvis de energibesparelser, der kan overvejes i forbindelse med en renovering eller vedligeholdelse også gennemføres, vil bygningen få energimærke C
